## 전기안전 예방대책

KE<sup>SC</sup>CO 한국전기안전공사  
KOREA ELECTRICAL SAFETY CORPORATION

동남아사무소

## 베트남 전기설비

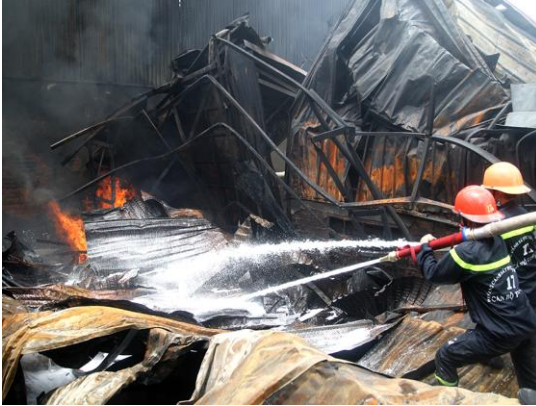
통안 황자 공업단지

재산피해 : 80억동

원인 : 전기 누전

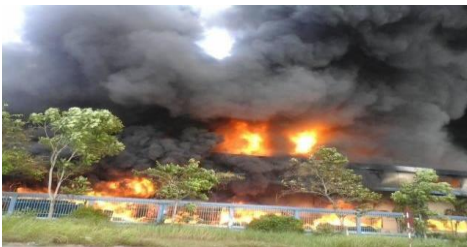
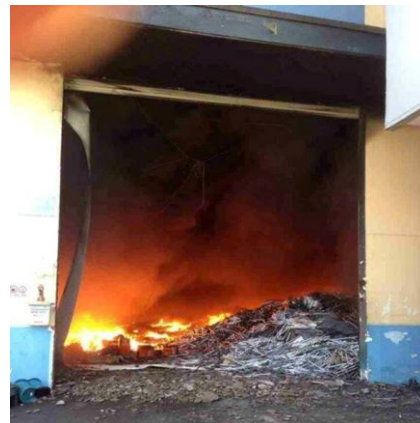
만죽 공업단지

재산 피해 : 100억동

원인: 난잡배선

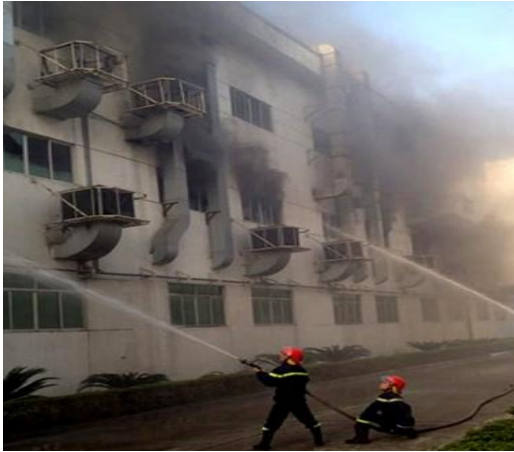
미탁 업체(삼성협력사)

재산 피해 : 100 억동

원인 : 전기합선

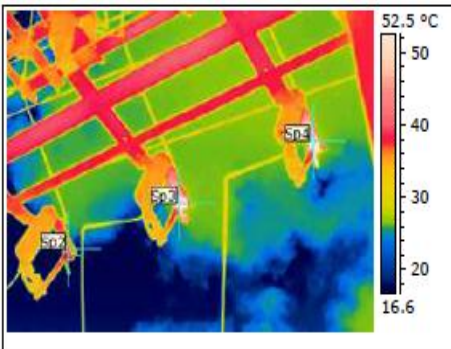
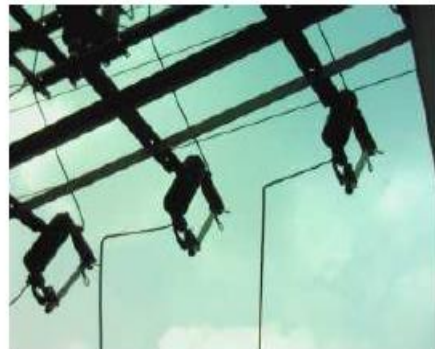
\* 고압휴즈(COS) 접속점 과열

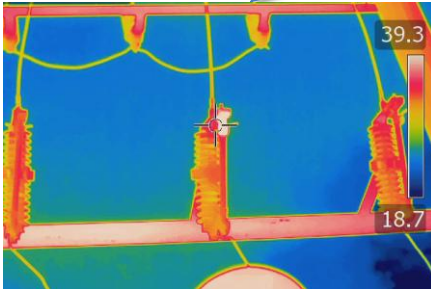
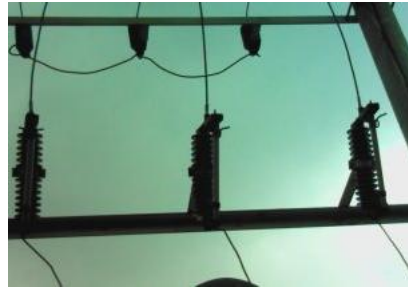
\* 접촉불량에 의한 B상 과열

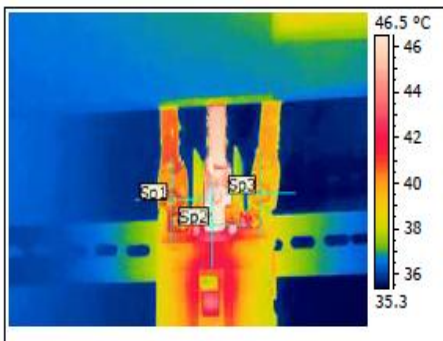
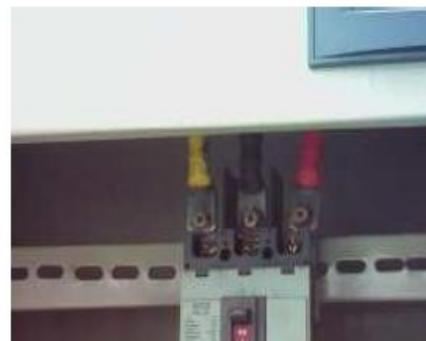
\* 접촉불량에 의한 B상 과열

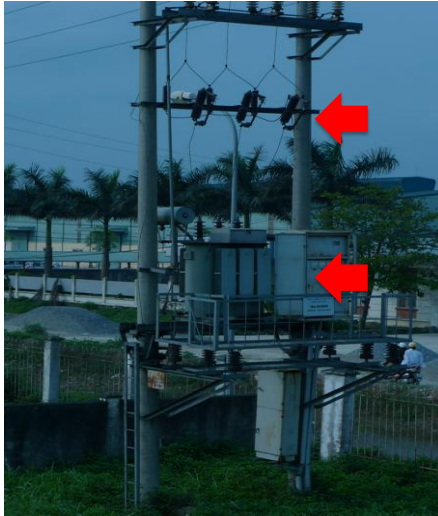
애재 파손에 의한  
정전사고

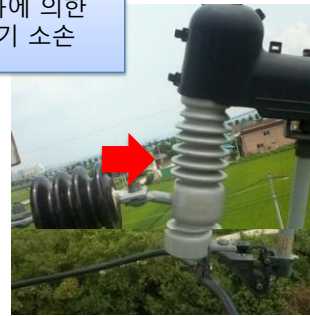
과부하에 의한  
변압기 소손

변압기 용량 초과  
사용에 의한 소손  
사고 주의

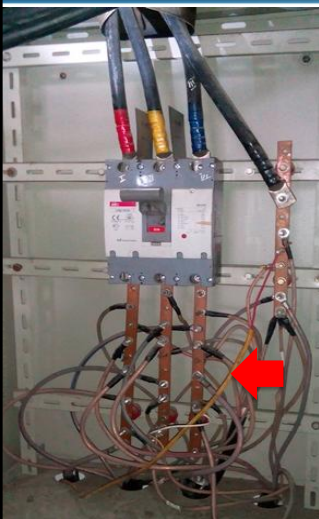
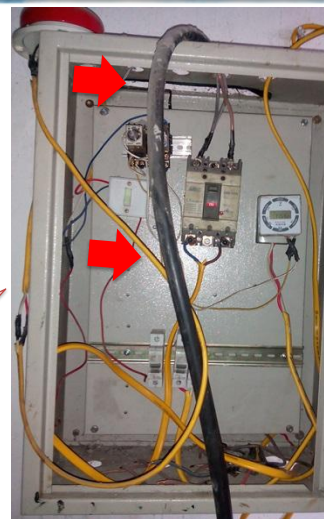
- \* 전선용량 부족
- \* 분기차단기 미설치
- \* 난잡배선

- \* 누전차단기 미설치
- \* 소동물(쥐) 침입우려
- \* 전선종류 부적합

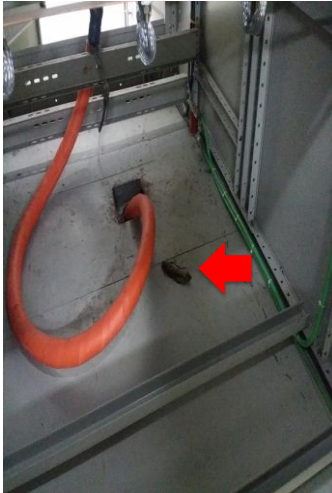
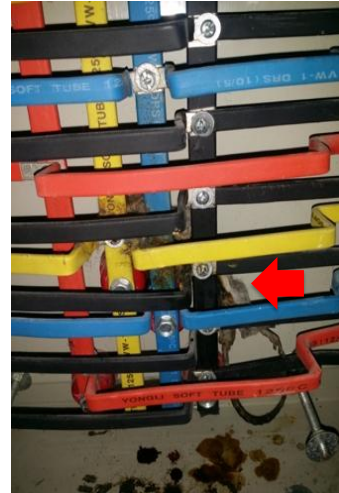
소동물(쥐) 침입

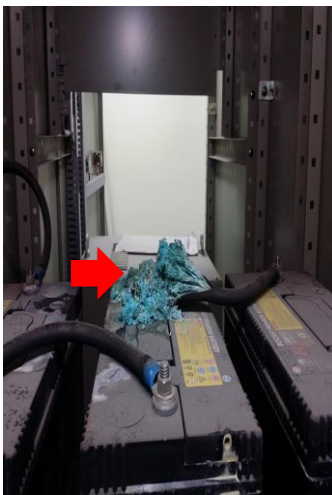
배터리 손상 및  
전선부식

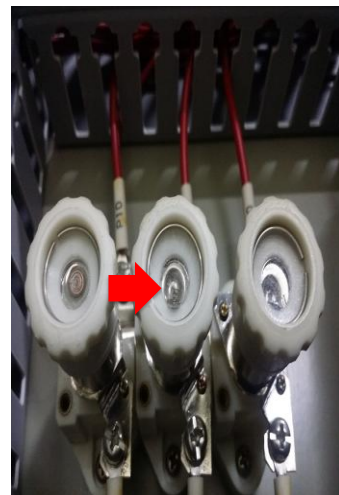
휴즈용단

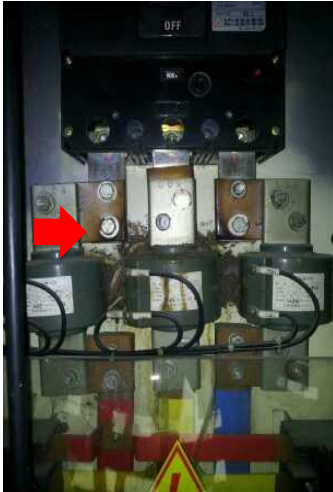
먼지과다로  
열화상태

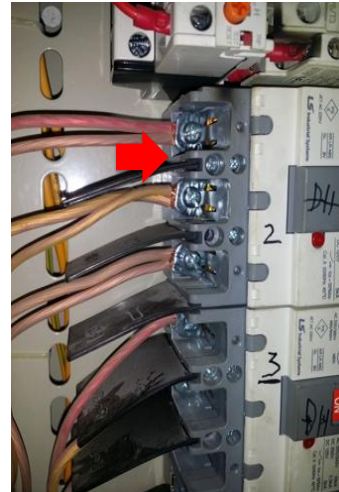
터미널단자  
미처리

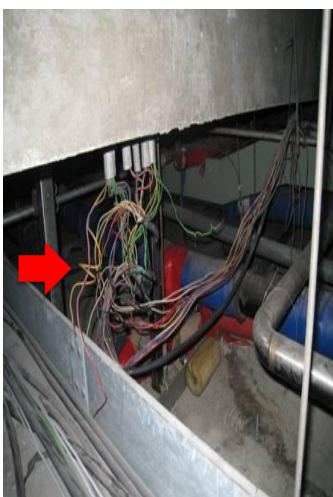
천정속 난잡배선

차단기함 미설치  
누전차단기 미설치

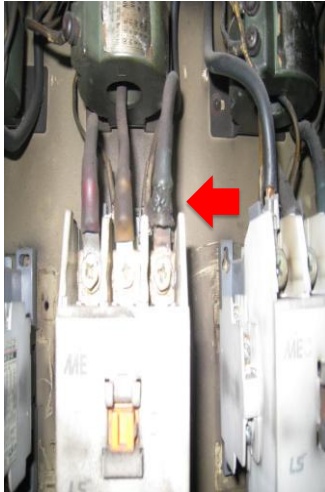
탄화진행 전선

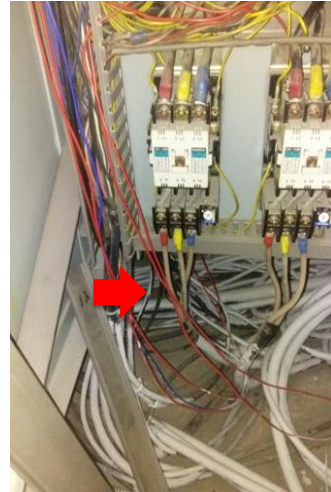
난잡배선

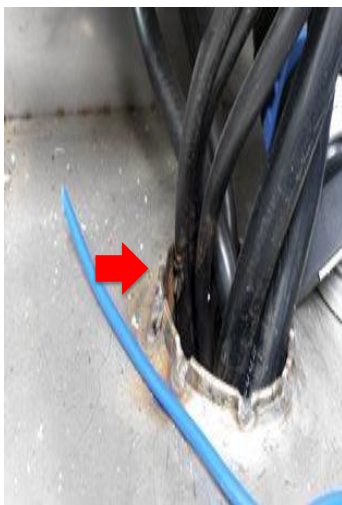
인출부  
전선 손상

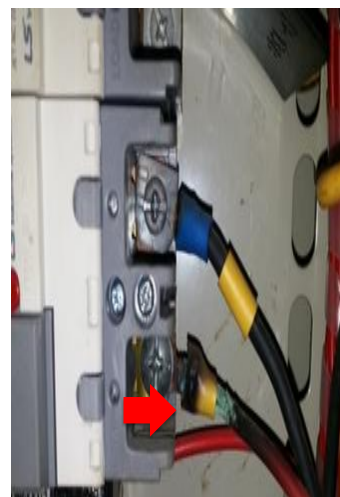
전선손상

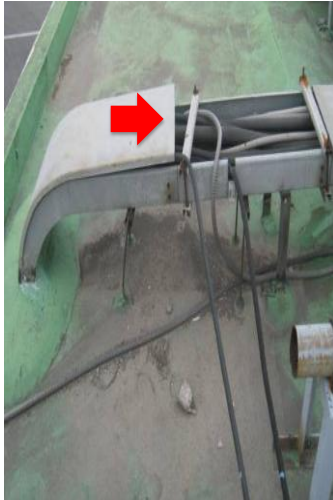
옥상 트레이  
커버 이탈로  
빗물침투

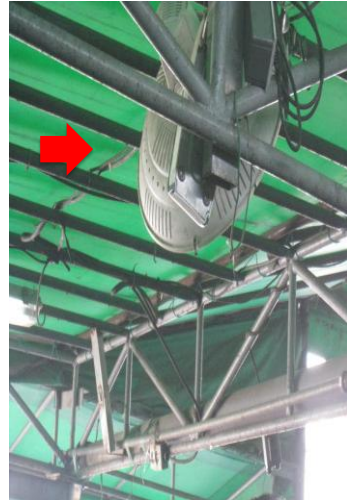
포장건물  
난잡배선
